Schema cronistoria degli interventi edilizi

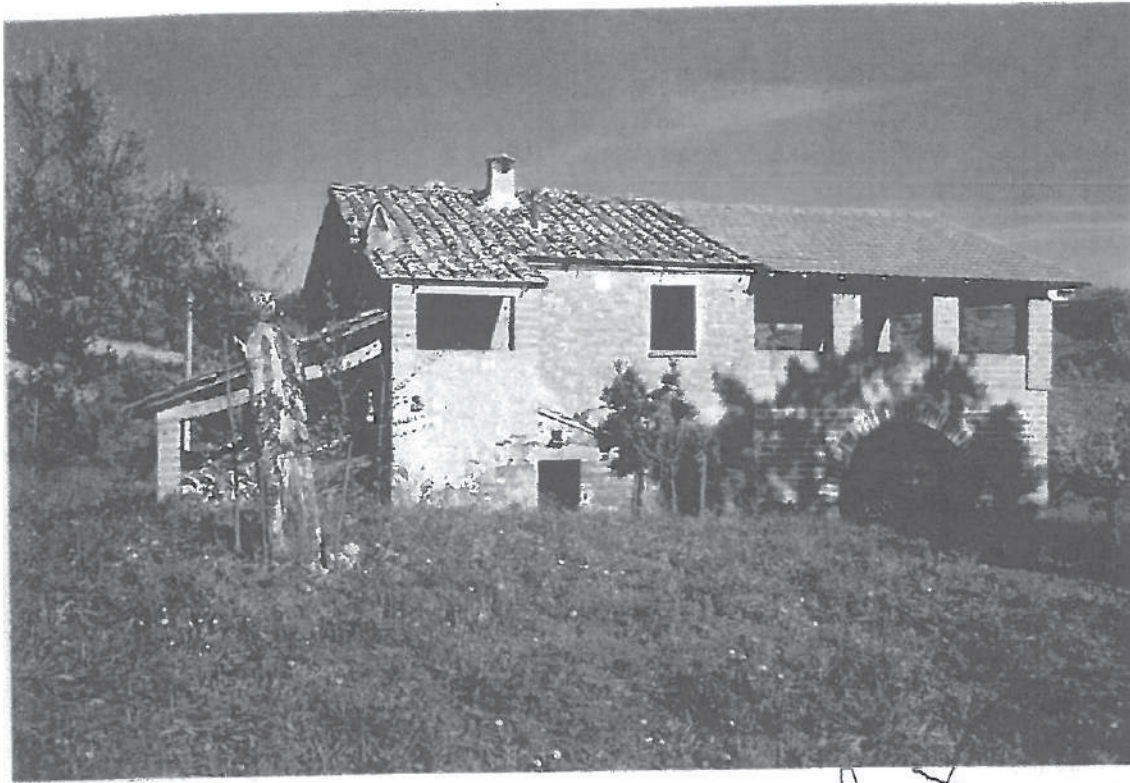
Foto storica allegata alla pratica del condono del 1986 (pratica 4653/1985)

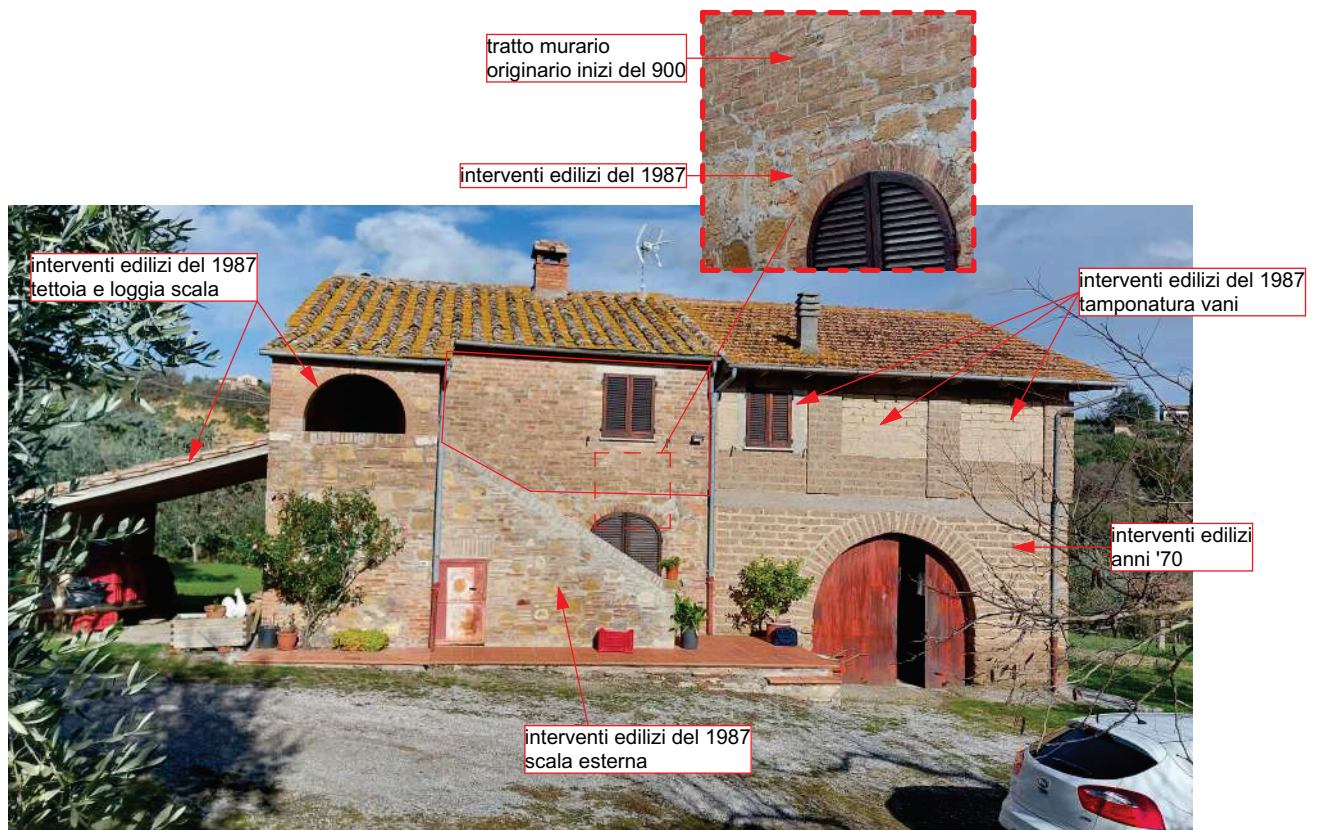
Foto stato ante 2023 con individuazione tessiture murarie ed interventi edilizi che hanno trasformato il complesso architettonico originario

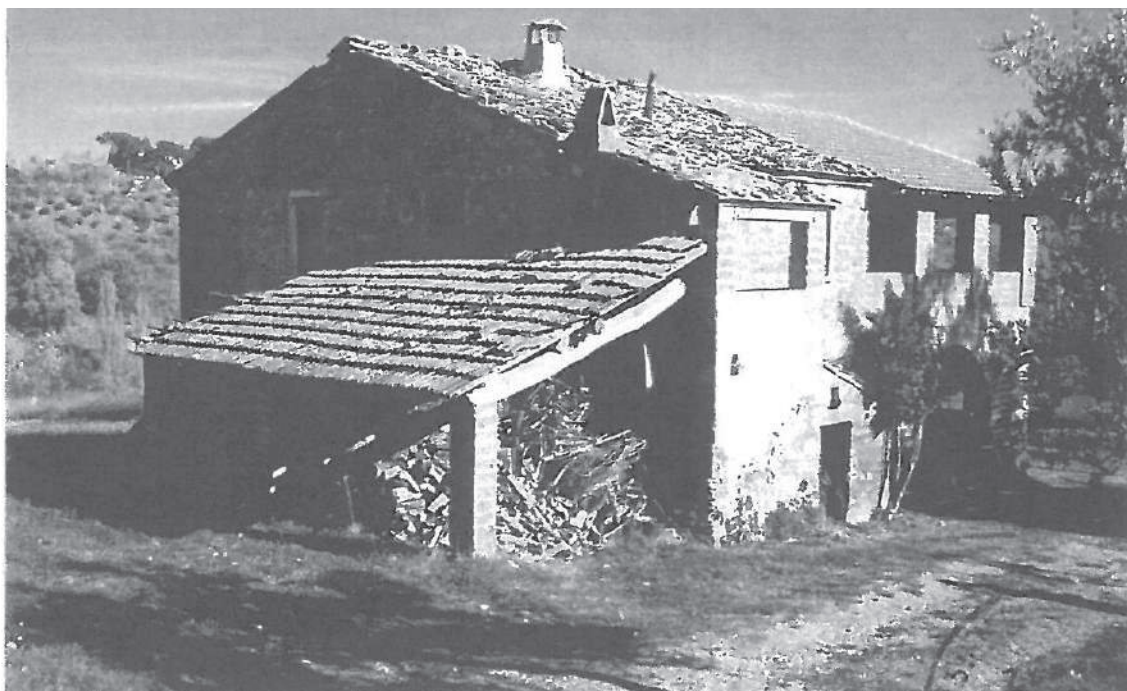
Foto storica allegata alla pratica del condono del 1986 (pratica 4653/1985)

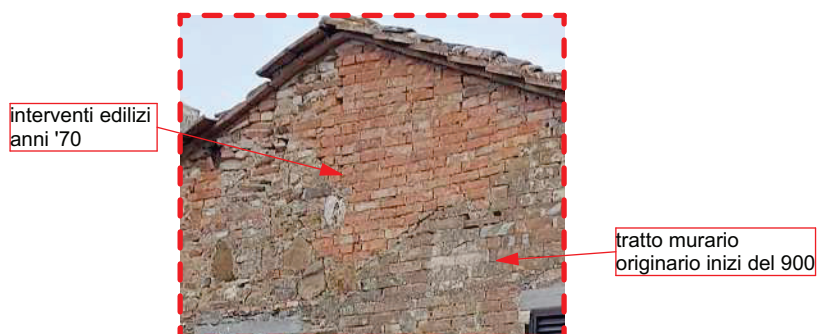
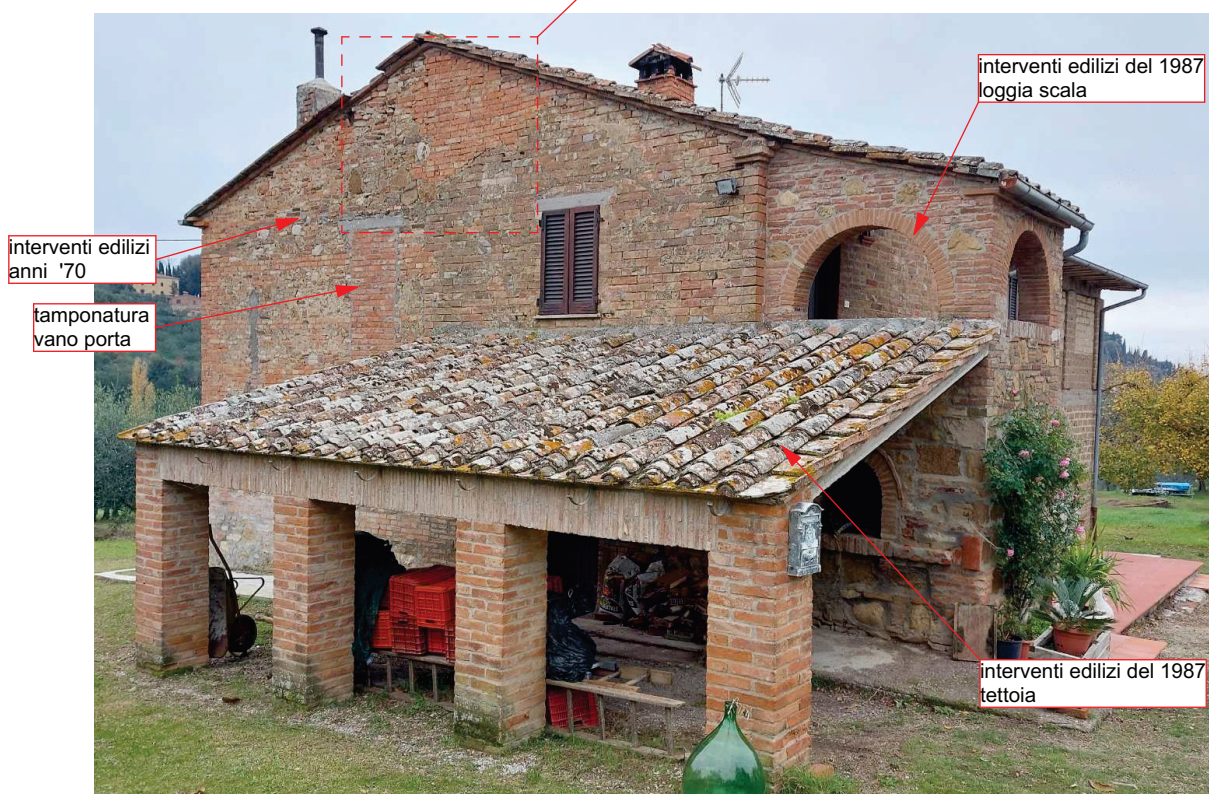
Foto dello stato attuale con individuazione tessiture murarie ed interventi edilizi che hanno trasformato il complesso architettonico originario

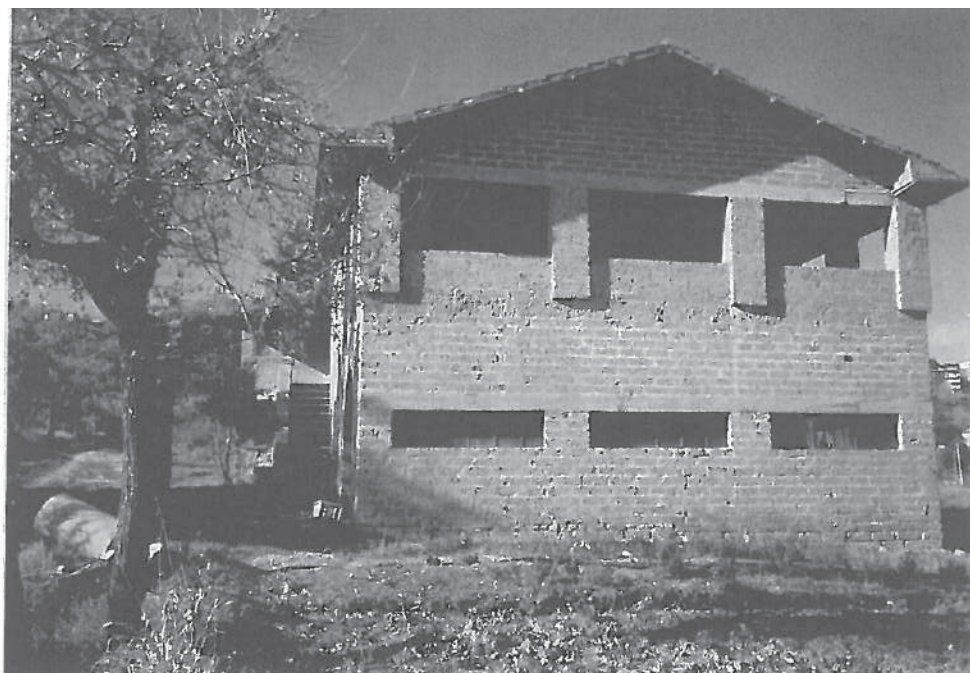
Foto storica allegata alla pratica del condono del 1986 (pratica 4653/1985)

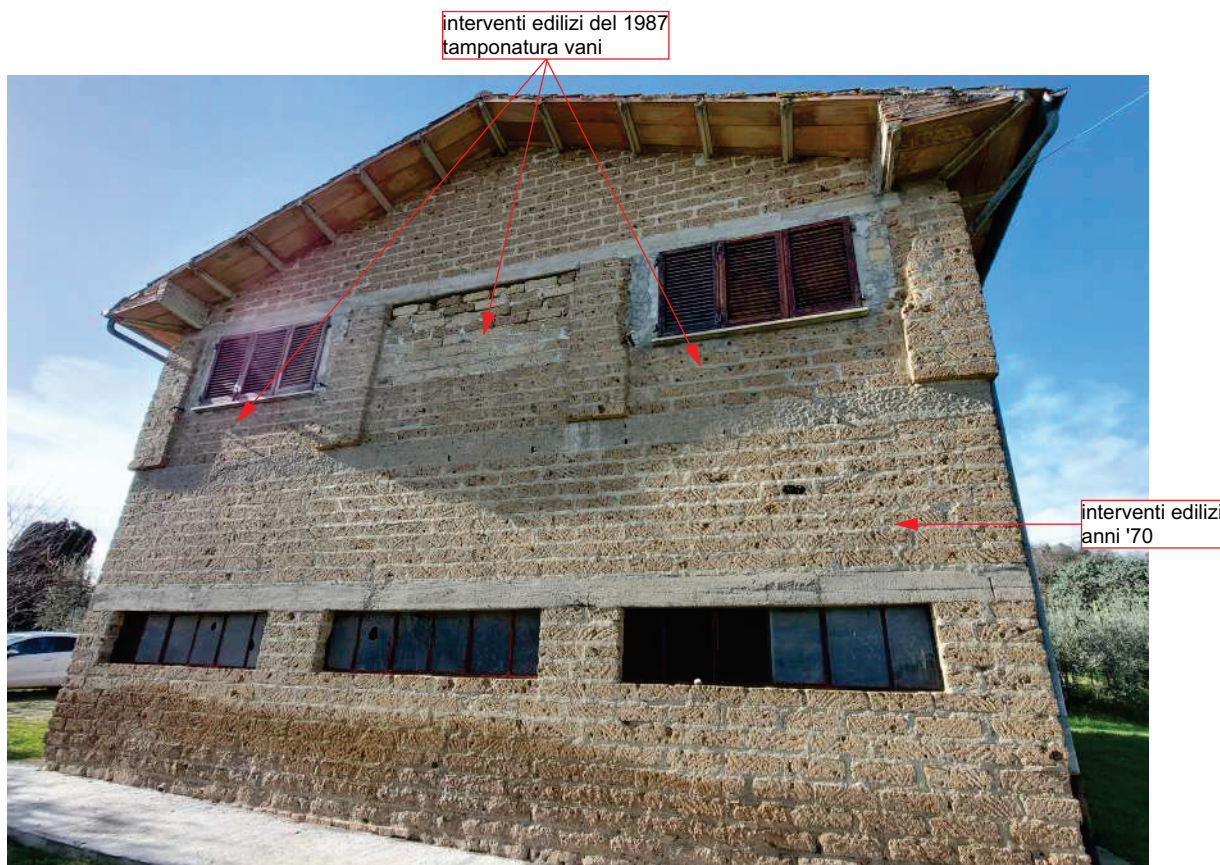
Foto stato ante 2023 con individuazione tessiture murarie ed interventi edilizi che hanno trasformato il complesso architettonico originario

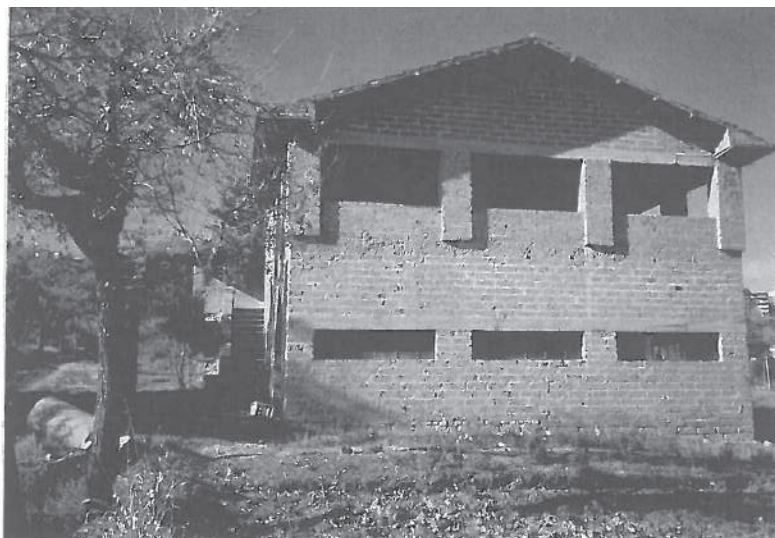
Foto storica allegata alla pratica del condono del 1986 (pratica 4653/1985)

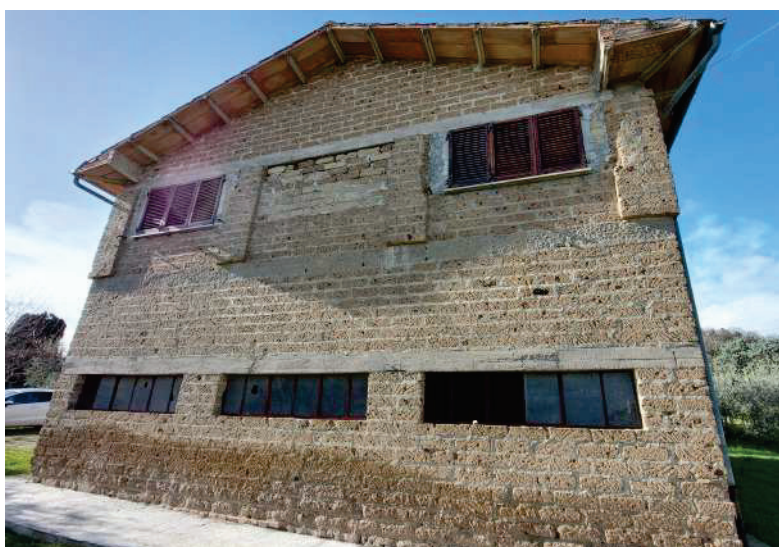
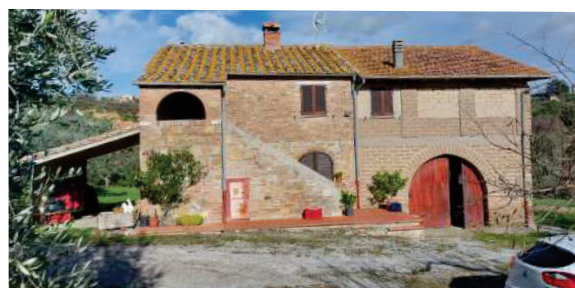
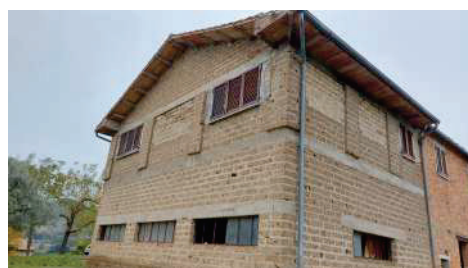
Foto stato ante 2023

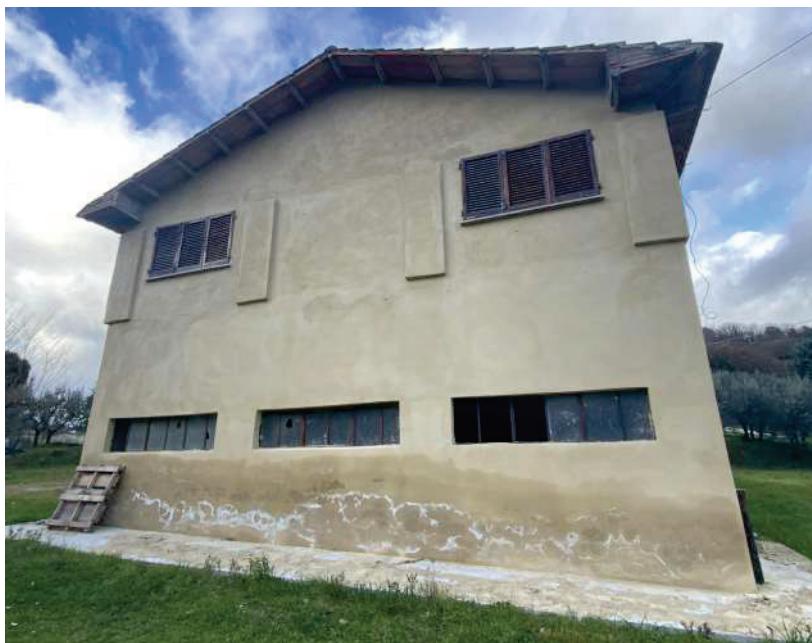
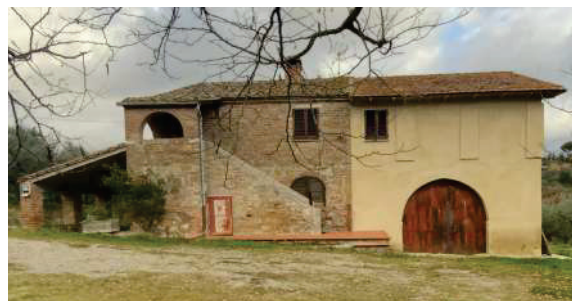
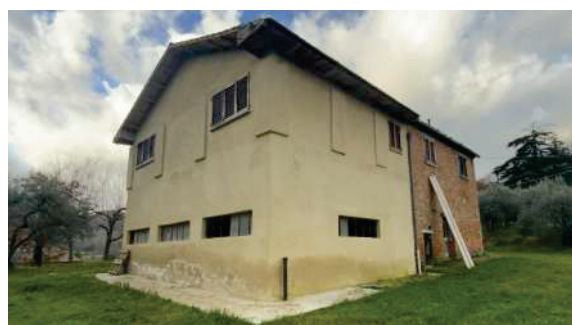
Foto stato attuale a seguito delle opere di cui alla SCIA n. 15846 del 28-04-2023 dopo adeguamento prescrizioni AUT 87-88/2023

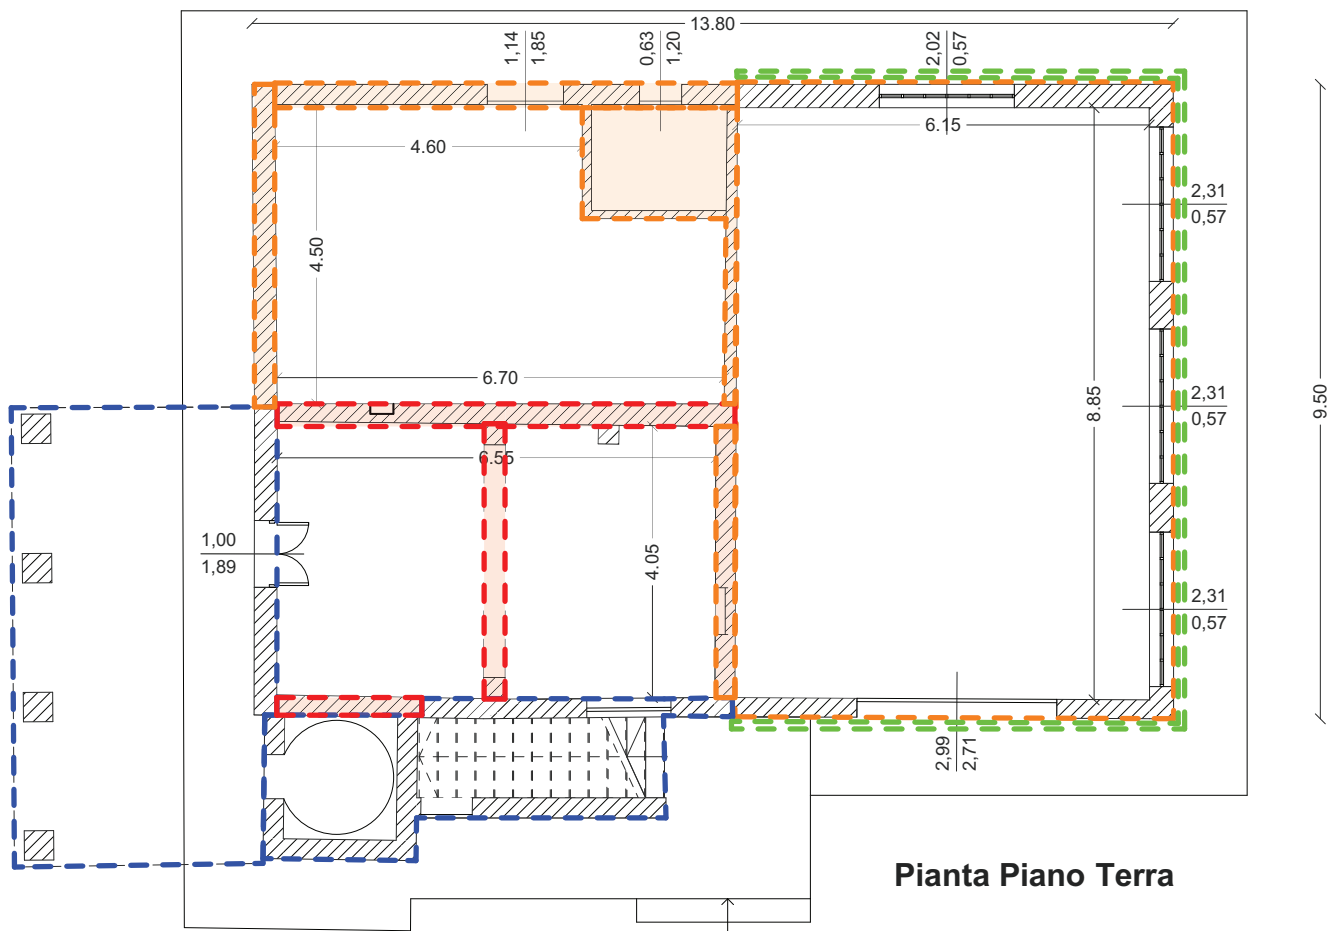
- Tratti murari dei primi del '900
- Interventi edilizi anni '70
- Interventi edilizi del 1987
- Interventi edilizi del 2023
